**Museum Murten  
Musée de Morat**

## **Bericht Konservierung 2014**

**November 2014**

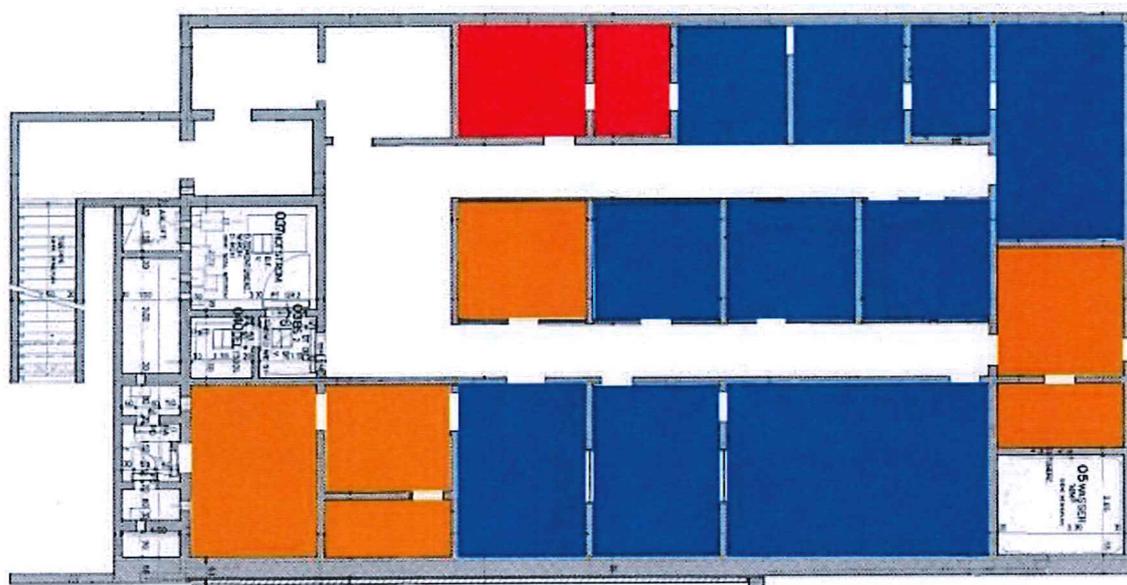
Auf untenstehendem Plan ist ersichtlich, wie das Depot Anfang 2014 unter den verschiedenen Parteien aufgeteilt war.

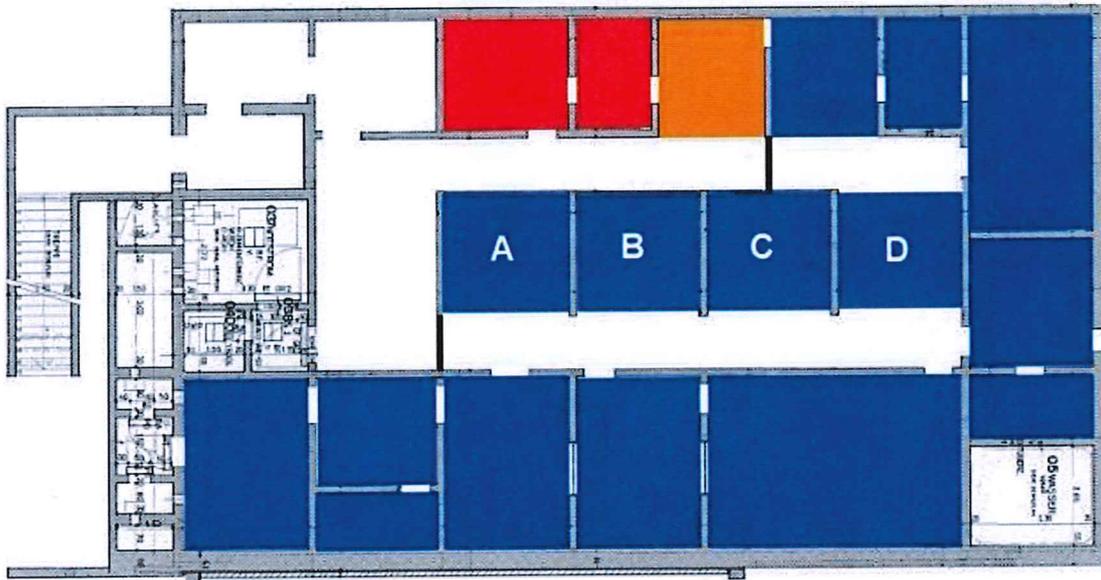
Auf unten stehendem Plan sind die Änderungen gut ersichtlich:

Neu werden alle blau eingefärbten Räume dem Museum zur Verfügung stehen. Die Feuerwehr (rot) behält ihre zwei Räume, der Zivilschutz (orange) belegt noch einen Raum, angrenzend an diejenigen der Feuerwehr. Schwarz sind die Türen eingezeichnet, die die Räume des Sammlungsdepots abschliessen.

Das Material vom Zivilschutz wurde sortiert und ausgeräumt, so dass zusätzliche Räume für das Lagern von Museumsgut freigeworden sind. Weiter wurden die Holzwände in den Räumen A, B, und C (siehe Plan oben) gegen den rechten Gang (vom Eingang aus gesehen) entfernt und auch die Küche (D) wurde herausgerissen. Bei der Küche (D) wurden ausserdem die Holzwände links und rechts entfernt, so dass ein breiter Durchgang entstand. Dies ermöglicht eine einfache Zirkulation zwischen den beiden Trakten. Auch die Teppiche wurden entfernt und alle Wandtafeln, Klapptische, Tablare und sonstige Gegenstände von den Wänden geschraubt (siehe Fotos im Anhang A).

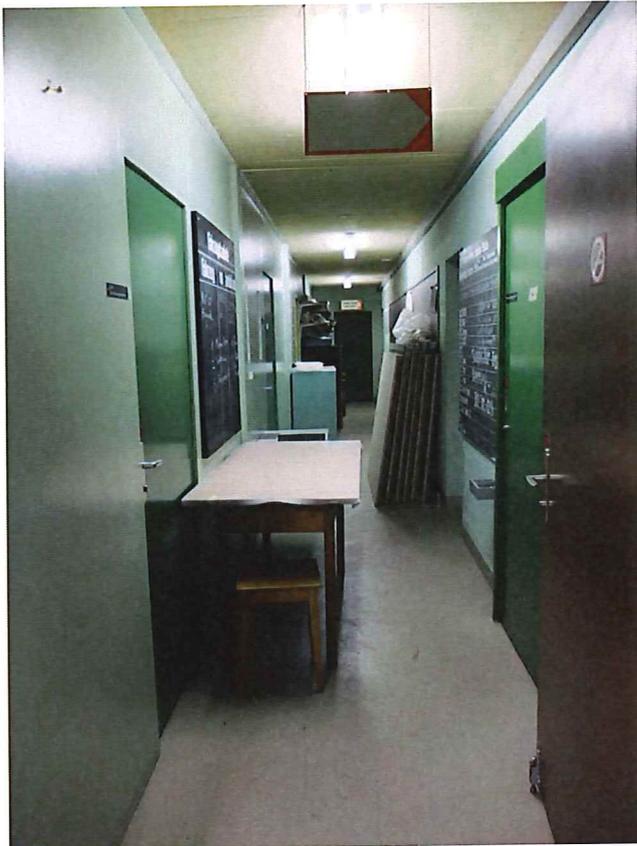
Vor den baulichen Veränderungen waren die Platzverhältnisse im Sammlungsdepot sehr eng.

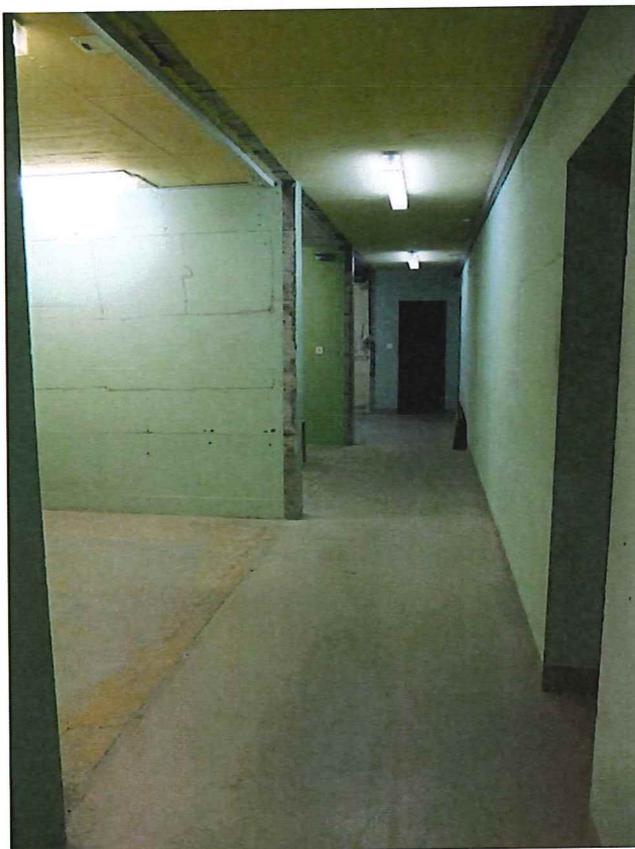
Durch das Entfernen der Holzwände konnte viel Platz gewonnen werden.

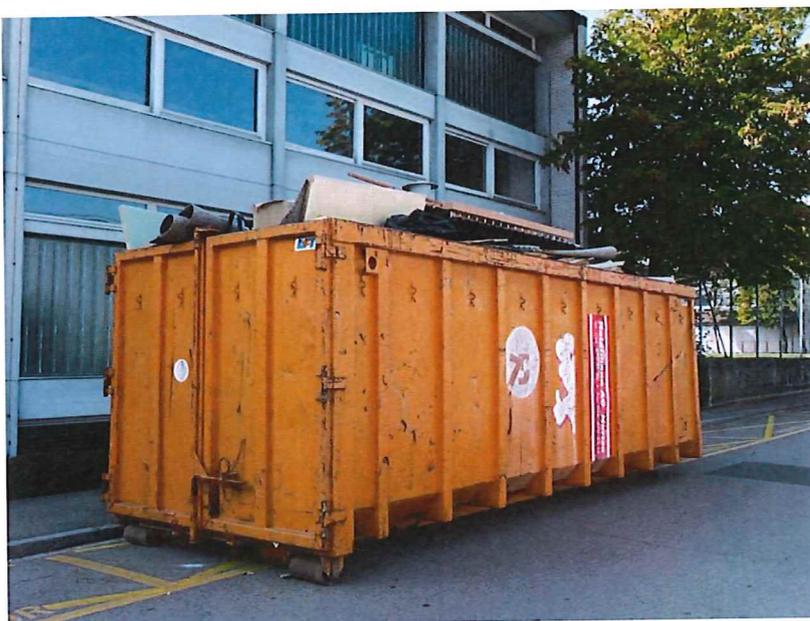
Die 30 m<sup>2</sup>-Mulde war bereits nach einigen Tagen bis oben hin voll.

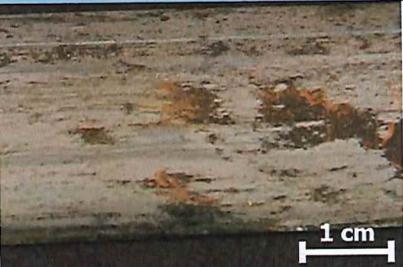
Description	Photographie	Propositions d'intervention	Commentaire	Décision
<p><b>Lame du sabre</b></p> <p><b>Acier non décoré :</b> Corrosion de la lame en acier.</p>

<p>Les produits de corrosion peuvent être partiellement enlevés mécaniquement. Ils peuvent être atténués en frottant la surface avec de la poudre de pierre ponce et de l'huile. Sur les produits de corrosion plus proéminents, un scalpel peut être utilisé avec de l'huile. La surface est dégraissée à l'éthanol.</p>	<p>Réduire la taille et l'épaisseur des produits de corrosion redonne de la lisibilité. Intervention surtout à but esthétique.</p>	
<p><b>Acier décoré :</b> Corrosion de la lame en acier.</p>

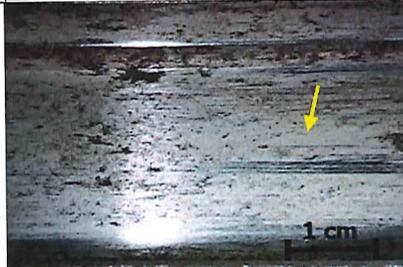
<p><b>Acier décoré et non décoré :</b> Revêtement rendant la surface de l'acier matte.</p>

<p>Le revêtement peut être enlevé avec un badigeon de coton et de l'éthanol.</p>	<p>Le revêtement n'offre plus de protection à l'acier contre la corrosion et est inesthétique. Il est aussi probable qu'il s'acidifie avec le temps et favorise la corrosion du métal.</p>	
<p><b>Acier non décoré :</b> Adhésif solidifié sur l'extrémité de la lame.</p>
